Wertgutachten

Aktenzeichen
2023-214

Hersteller
Fiat

Modell
Topolino Cabrio

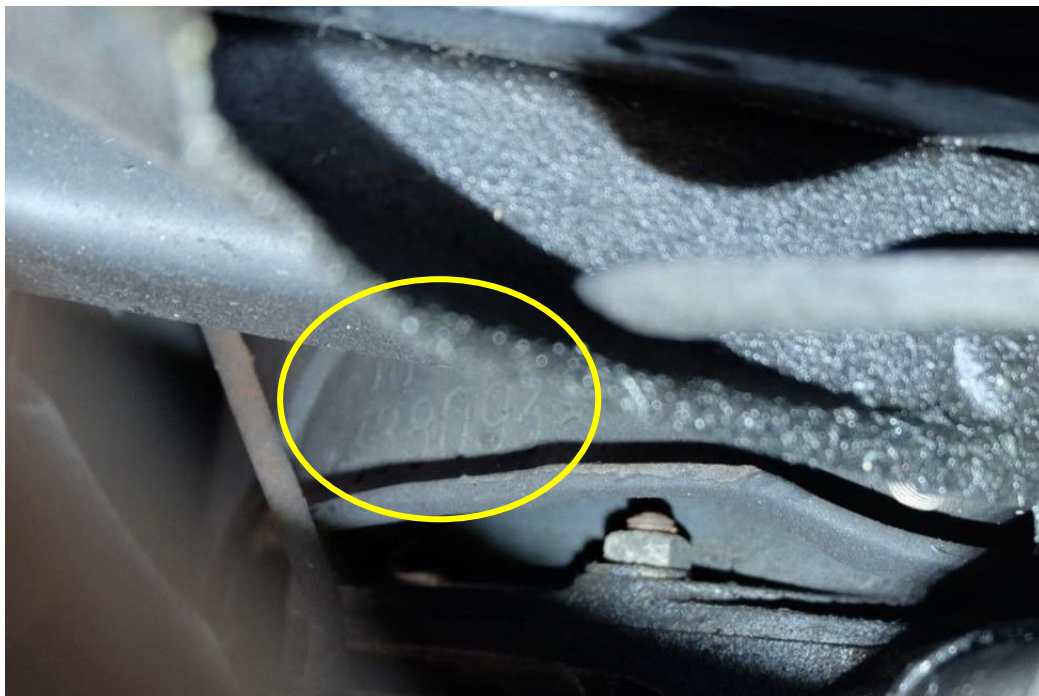
Foto 5

Der Fahrzeugschein lag bei der Besichtigung im Original vor und diente als Grundlage zur Erhebung der technischen Daten. Die Fahrzeugidentifikationsnummer wurde durch den Sachverständigen Ing. Konrad Ecker am Fahrzeug überprüft.

Fahrzeugidentifikationsnummer

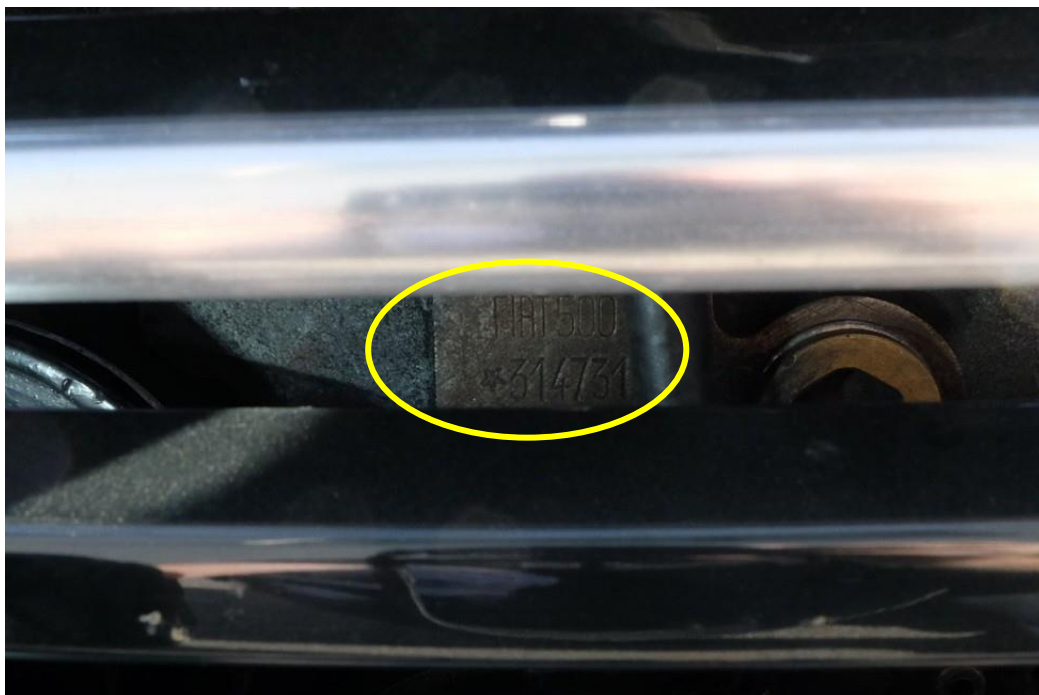
Foto 6

Der Motor befindet sich in einem optisch guten Zustand. An Motor und Getriebe ist kein Flüssigkeitsverlust ersichtlich. Die Motornummer wurde geprüft und entspricht der Nummer wie im Genehmigungsdokument eingetragen.

Motornummer

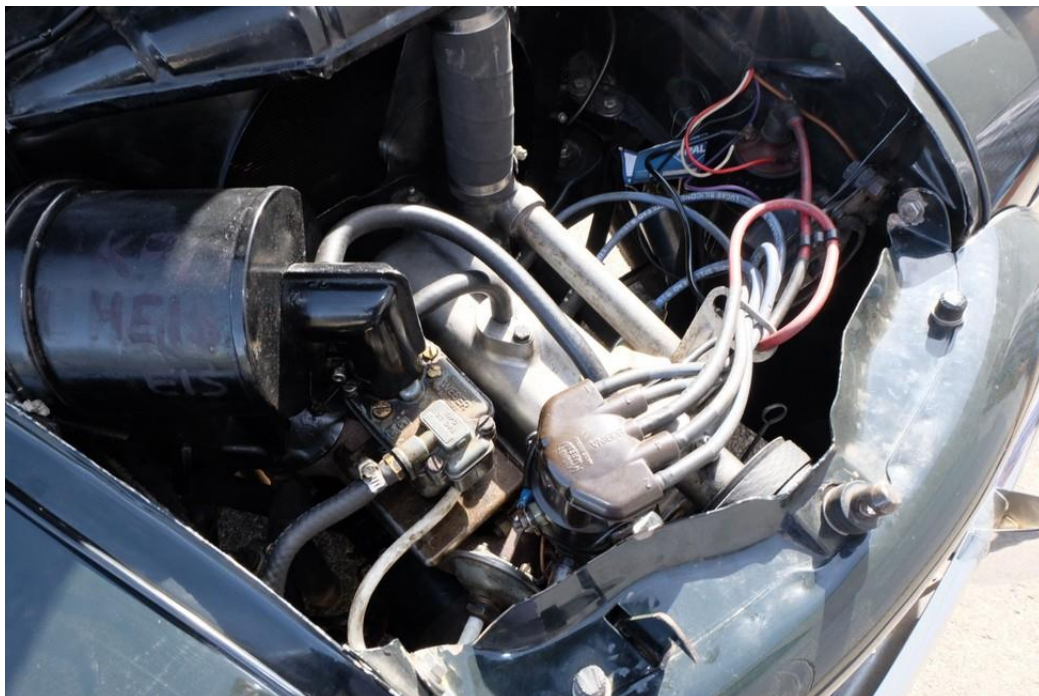
Foto 9

Der Motorraum ist sauber, ein Wartungsanhänger ist vorhanden, ein vollständiger Servicenachweis ist nicht vorhanden.

Motorraum

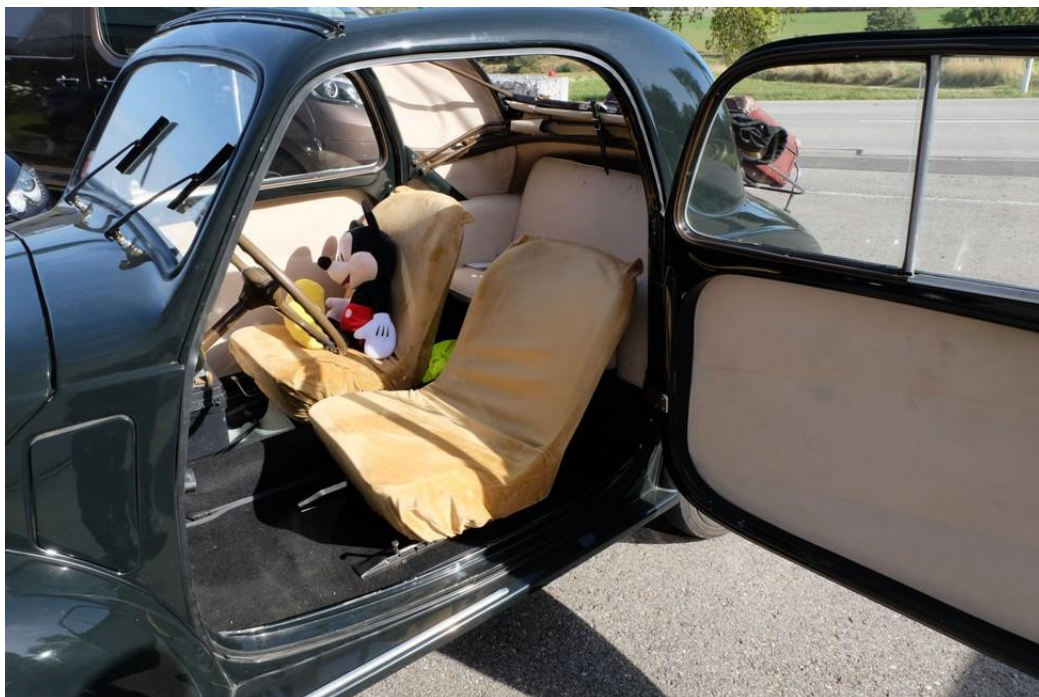
Foto 10

Die gesamte Ausstattung im Fahrgastraum befindet sich in gutem Zustand, leichte Gebrauchsspuren sind ersichtlich.

Innenraum erste Reihe

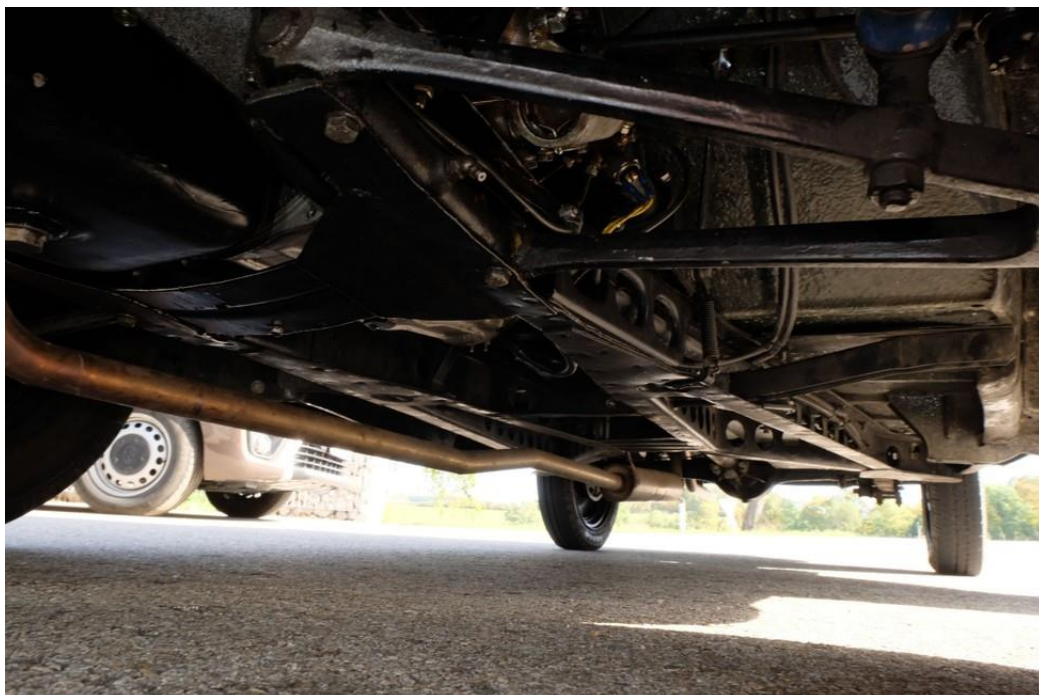
Foto 12

Der Rahmen und die Achsteile erscheinen neu restauriert und befinden sich in einem sehr guten Zustand. Soweit ersichtlich sind keine Anrostungen oder Beschädigungen vorhanden.

Unterboden

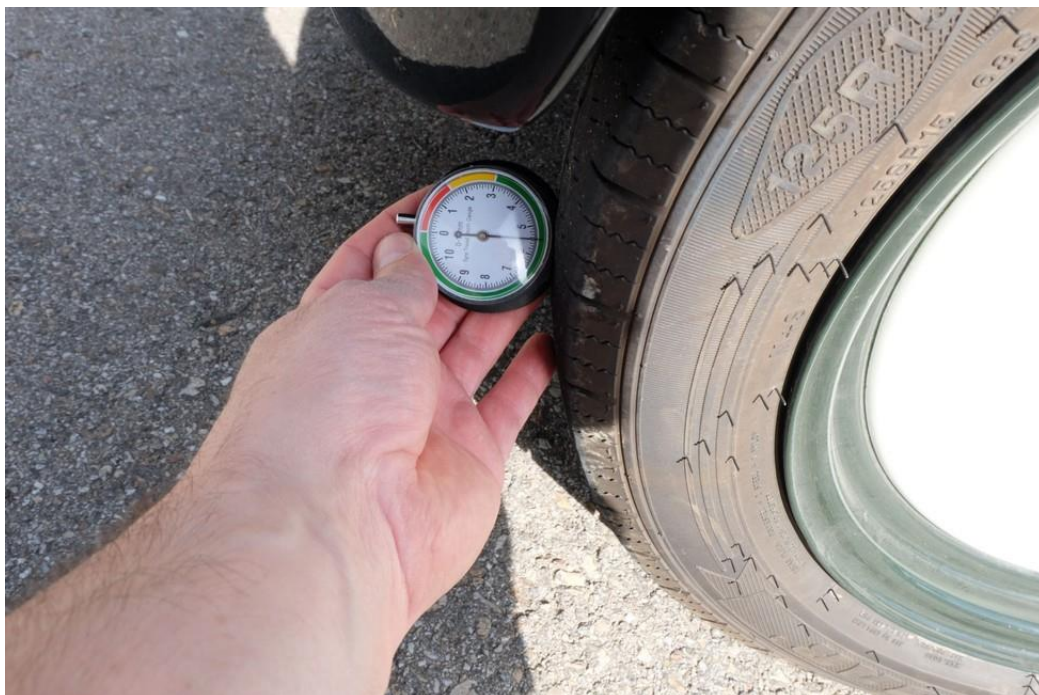
Foto 14

Dimension	125SR15 68S
Profiltiefe	5.5 mm
Hersteller	Radar
Art	Sommer

Profiltiefe Reifen links vorne

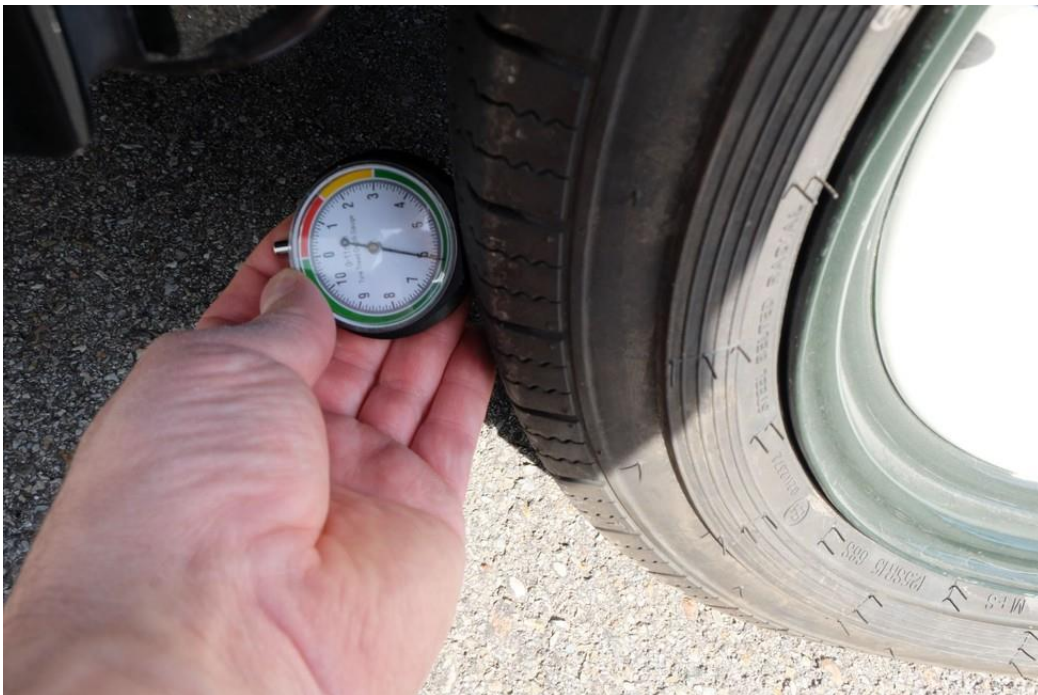
Foto 16

Dimension	125SR15 68S
Profiltiefe	5.0 mm
Hersteller	Radar
Art	Sommer

Profiltiefe Reifen links hinten

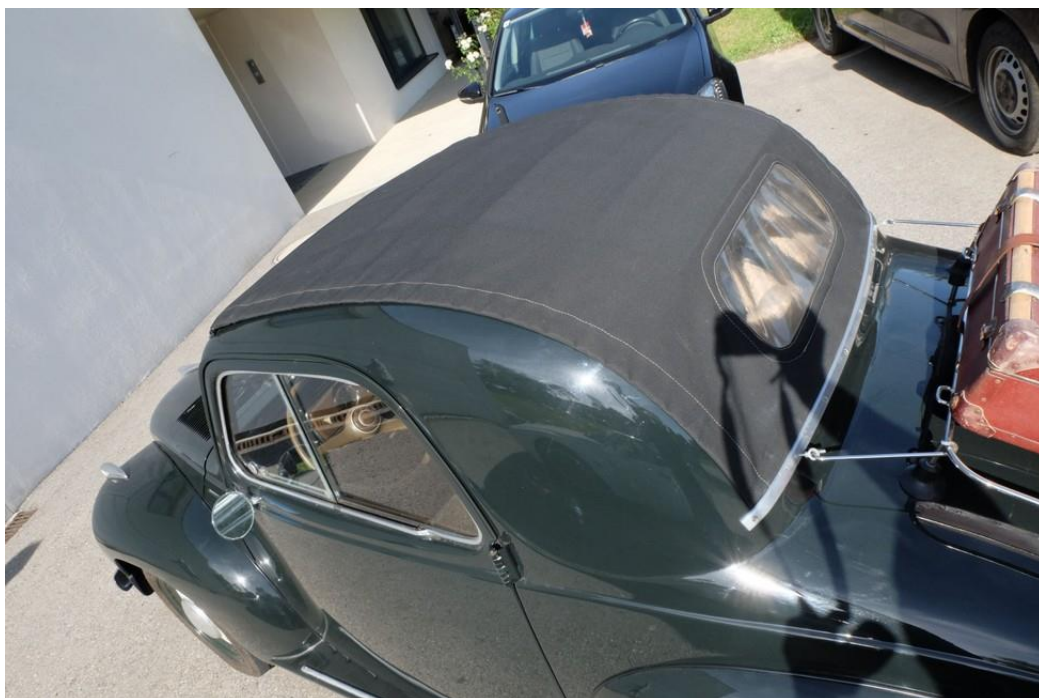
Foto 17

Das Verdeck befindet sich in schadensfreiem sehr guten und funktionsfähig Zustand, die Betätigung erfolgt manuell.

Ansicht Verdeck

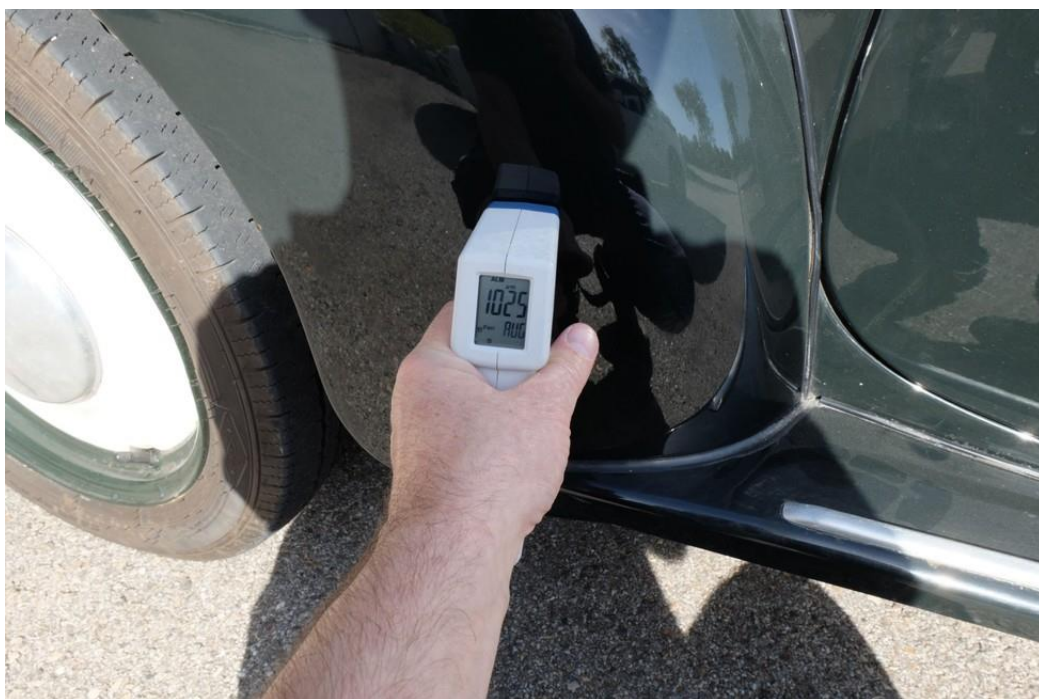
Foto 18

Bei der gegenständlichen Lackierung handelt es sich um eine 1 Schicht UNI Lackierung. Die Lackoberflächen erscheint in einem sehr guten Zustand. Die Lackschichtdickenmessung hat ergeben, dass das Fahrzeug komplett nachlackiert, worden ist. Farbunterschiede in der Lackierung sind nicht ersichtlich, es davon auszugehen, dass das Fahrzeug im Zuge einer Restauration, komplett lackiert worden ist.

Lacksichtdickenmessung

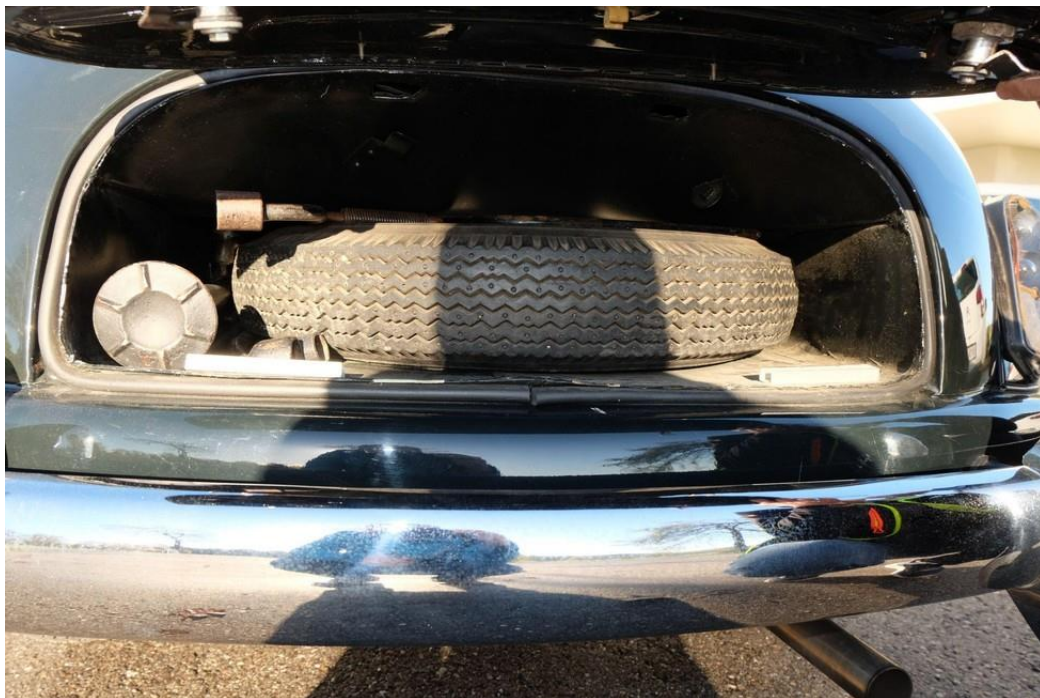
Foto 19

Im Kofferraum befindet sich das Reserverad und Bordwerkzeug. Gebrauchsspuren sind ersichtlich, der Kofferraum befindet sich in einem dem Alter entsprechenden, guten Zustand.

Kofferraum
