Bewertungsbericht Oldtimer

MI CV33

Erstzulassung	30.05.1989	Typ / Handelsbez.	AZ-L / 2 CV
Letzte Zulassung	04.05.2020	Hersteller	CITROEN (F)
Aufbauart	Limousine / mit Faltdach	Türen	2
Fahrzeug-Ident.-Nr.	VF7AZKA00KA338340	Km-Stand abgelesen	78521
Nächste HU §29 StVZO	10 / 2021	Energiequelle / Kraftstoff	Benzin
Zylinderanzahl	2 / Boxermotor	Leistung (kW)	20
Hubraum (ccm)	597	Schadstoffklasse:	BEDINGT
Antriebsart	Frontantrieb		SCHADSTOFFARM C
Felgen	Stahl mit Radzierblende	Getriebe / Gänge	Schaltgetriebe / 4
Polster / Farbe	Stoff / kariert	Farbe (Hersteller)	Bleu Celeste / Uni / EMB
Karosserie-Nr.	4438	Motornummer	GW02014613
		Karosseriewerkstoff	Die Karosserie besteht aus Stahl und Kunststoff.

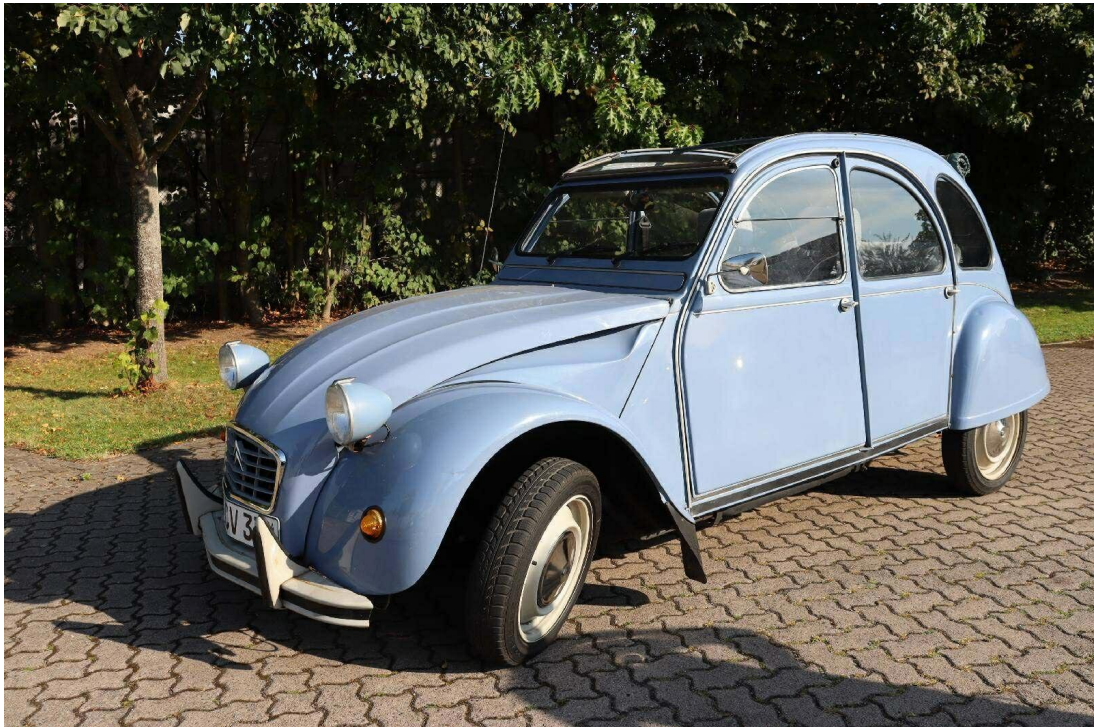
Bild 1 : Diagonale vorn

Die gesamte Fahrzeugkarosserie befand sich in einem dem Alter entsprechend guten Allgemeinzustand und wies noch die originale Erstlackierung auf. Partiiell zeigten sich kleinere, zulässige Gebrauchsspuren. Sämtliche Teile der Karosserie waren frei von Durchrostungen. Im Bereich der Bodengruppe des Vorderwagens waren Instandsetzungsarbeiten aus der Vergangenheit erkennbar.

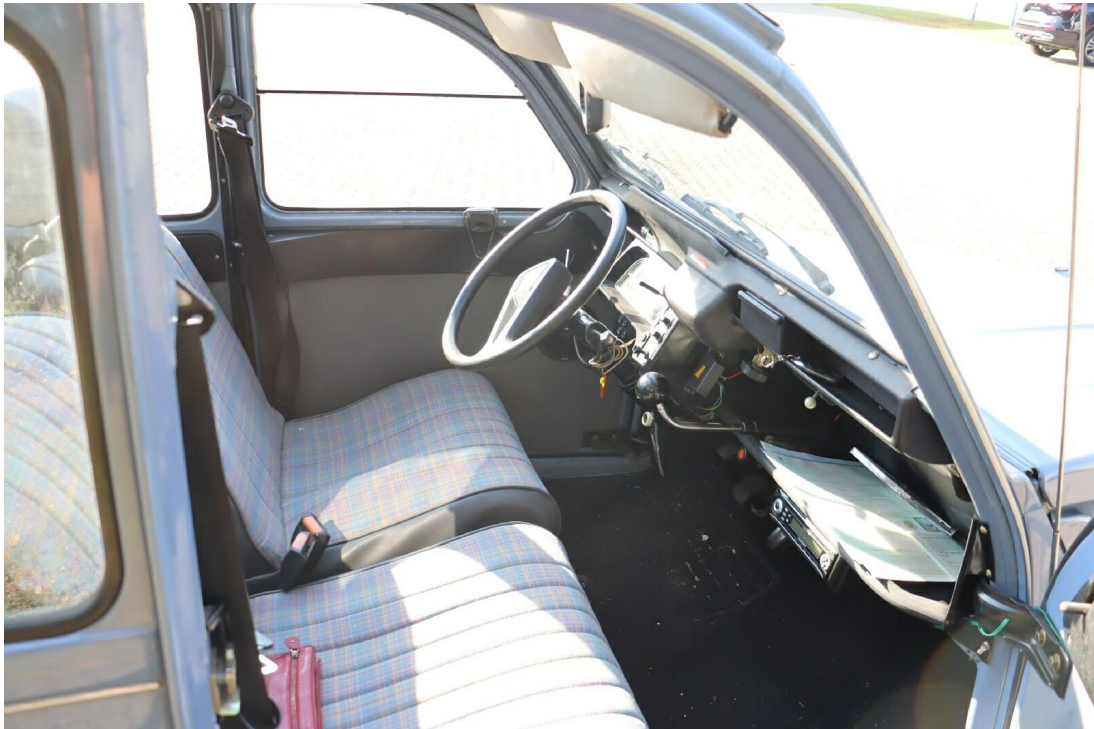
Bild 3 : Innenraum

Der Fahrzeuginnenraum befand sich in einem guten Allgemeinzustand. Sämtliche Bezüge der Innenausstattung wurden kurz vor der Besichtigung erneuert. Im hinteren Bereich des Fahrzeuginnenraums fehlten links und rechts Verkleidungsteile, diese befanden sich zum Besichtigungszeitpunkt bei der Instandsetzung. Die Instrumente und Kontrollanzeigen funktionierten einwandfrei.

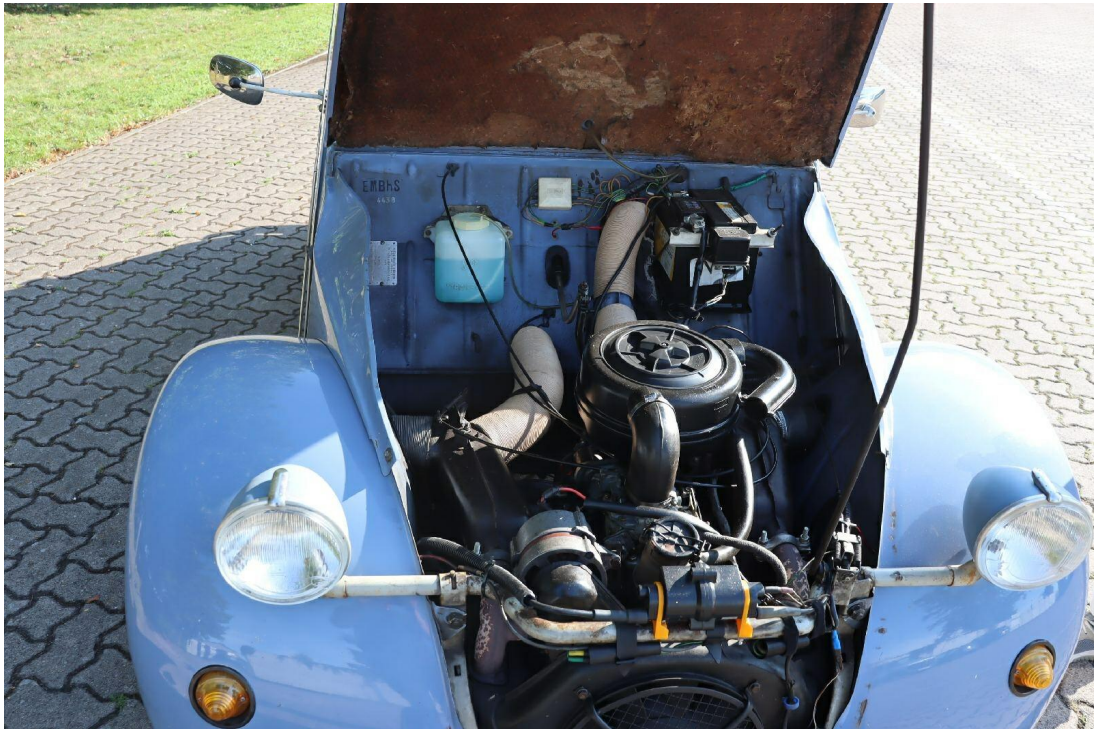
Bild 5 : Motorraum

Die gesamte Technik funktionierte einwandfrei. Die elektrischen Bauteile waren voll funktionsfähig. Im Rahmen der Probefahrt zeigte der Motor einen guten und runden Motorlauf. Die Gänge des Getriebes ließen sich beanstandslos schalten. Die Lenkung wies keinerlei Rastpunkte auf. Sämtliche Aggregate zeigten keine unzulässigen Undichtigkeiten.

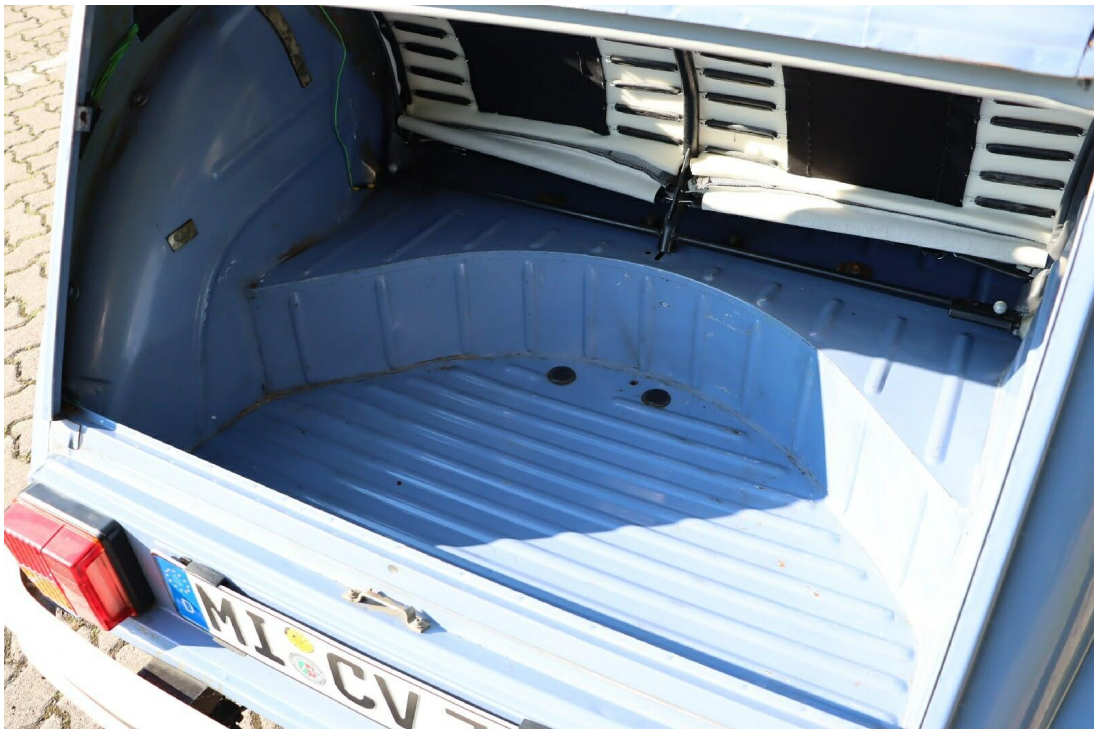
Bild 8 : Kofferraum
Blechsubstanz am Fahrzeugheck

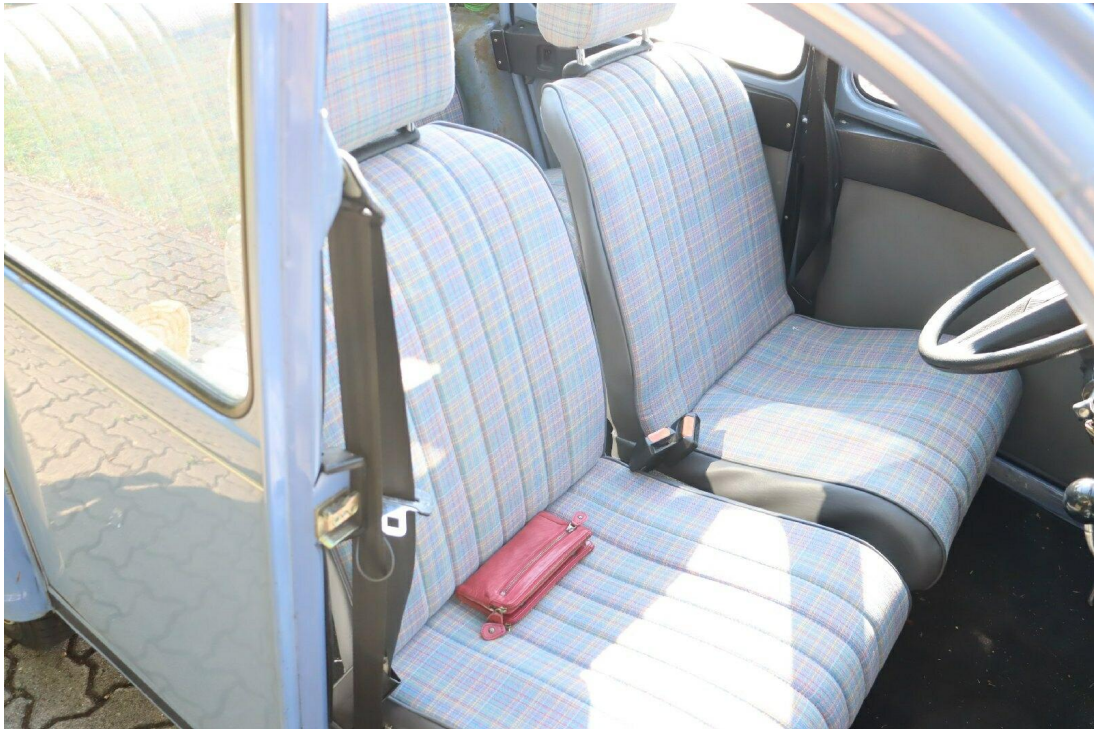
Es handelt sich augenscheinlich und/oder nach Angaben um ein teilweise restauriertes Fahrzeug. Sämtliche Bezüge der Innenausstattung wurden mit originalgetreuem Stoff neu bezogen. Das Material vom Faltdach befand sich ebenfalls in einem neuwertigen Zustand.

Bild 11 : Erneuerte Vordersitze

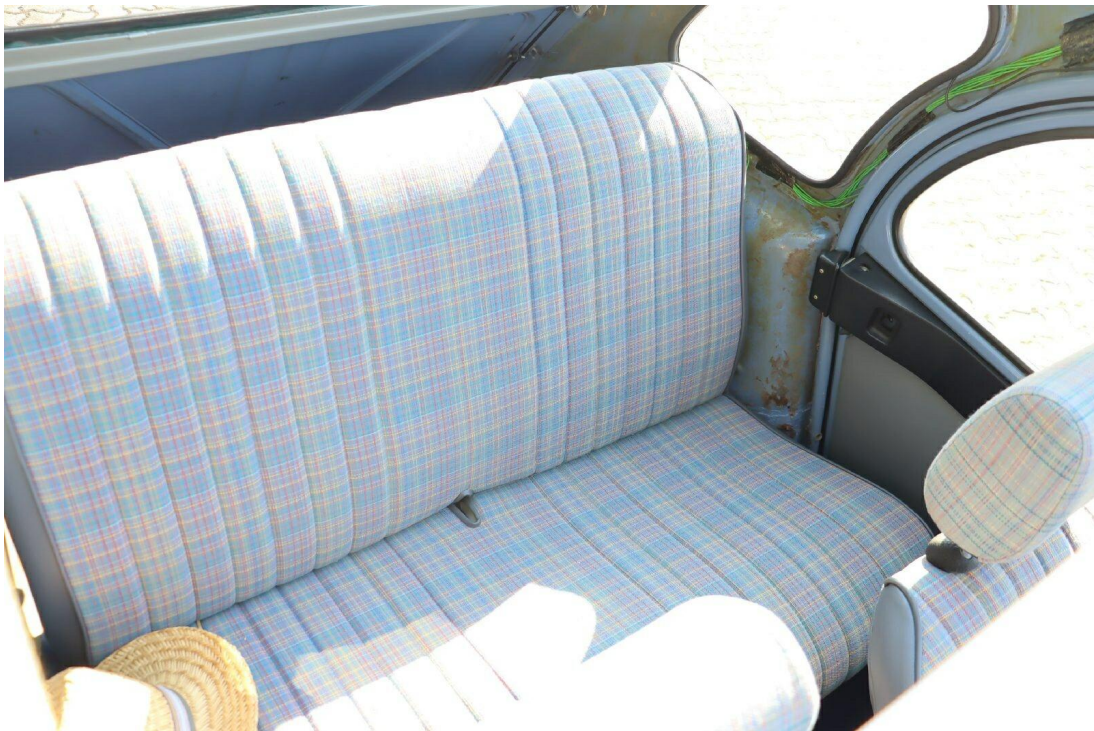
Bild 12 : Erneuerte Rücksitzbank

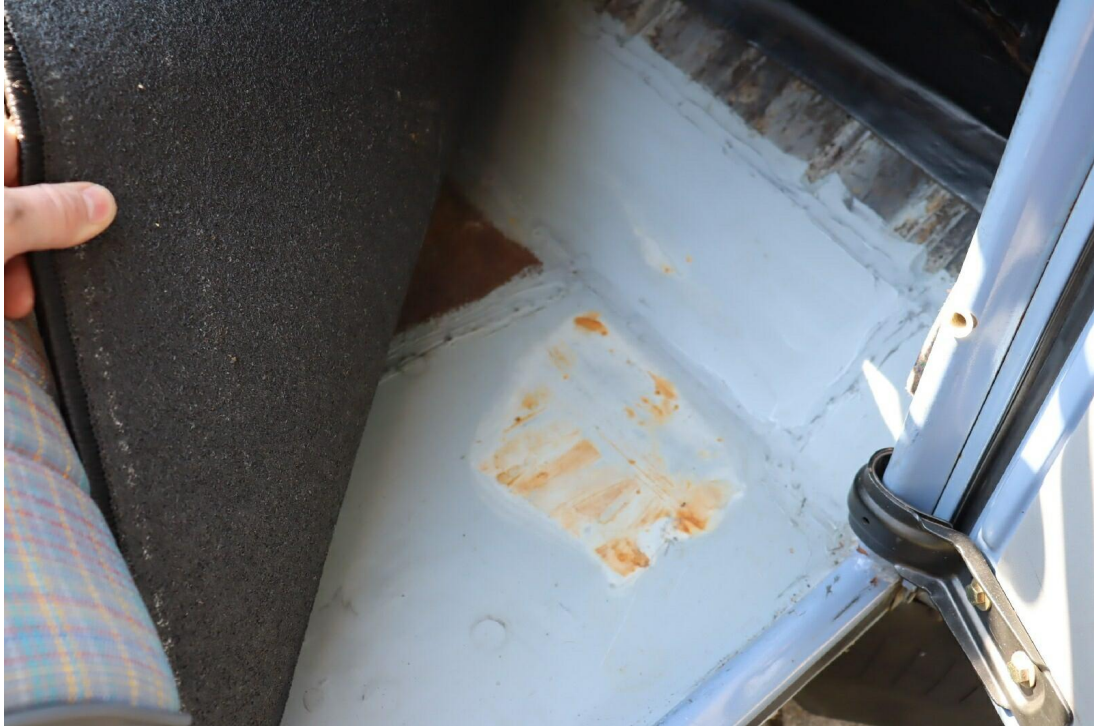
Bild 13 : Blechsubstanz im Beifahrerfußraum

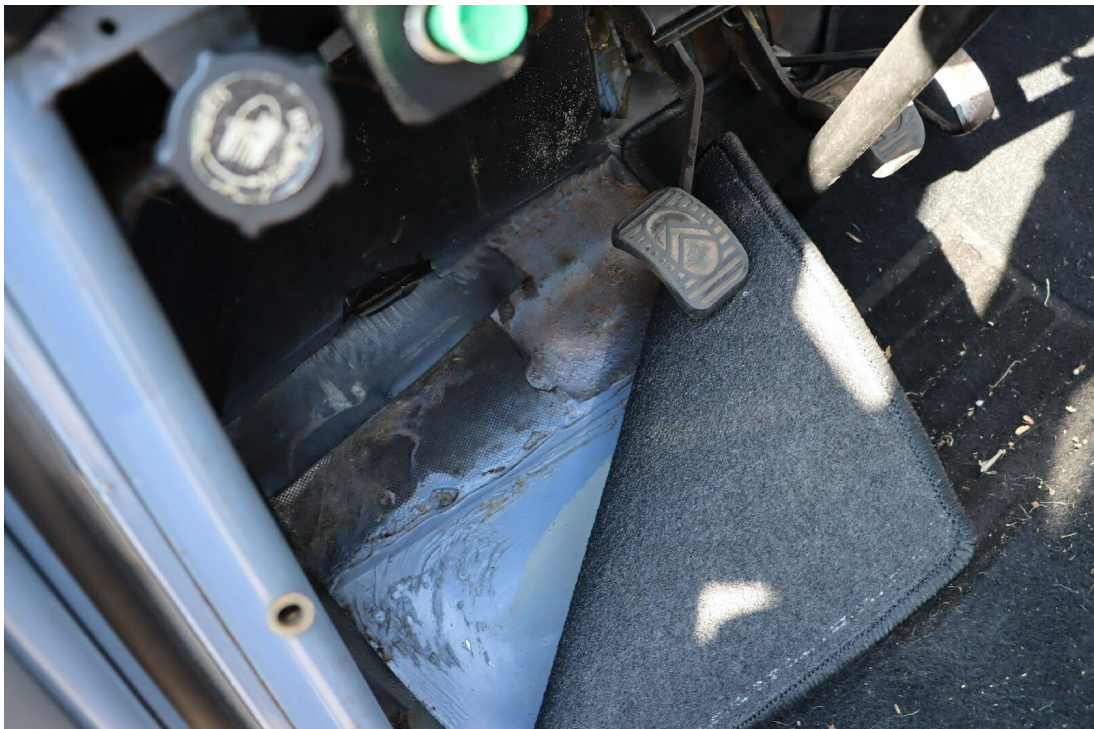
Bild 14 : Blechsubstanz im Fahrerfußraum
