# Bewertungsbericht

für Oldtimer, Liebhaber- und Klassiker-Fahrzeuge

**01338001-280-2017-1165**

Stefan Goldhorn, Gartenstr. 19, 36280 Oberaula  
Pkw General Motors Buick Electra 255 –  
ZIG SG 1H

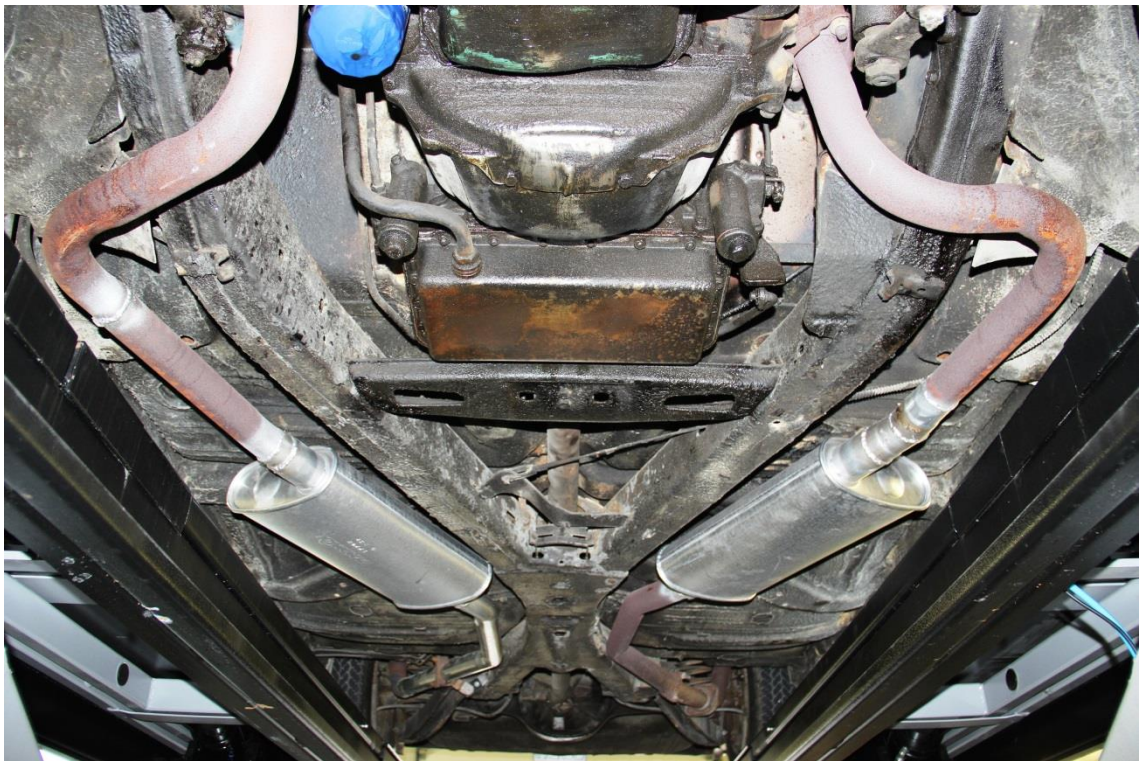
**Bild 7:** Pkw des Auftraggebers: Zustand der Bodengruppe im Bereich des Motors, der Automatikgetriebes sowie des Antriebsstranges zur Hinterachse

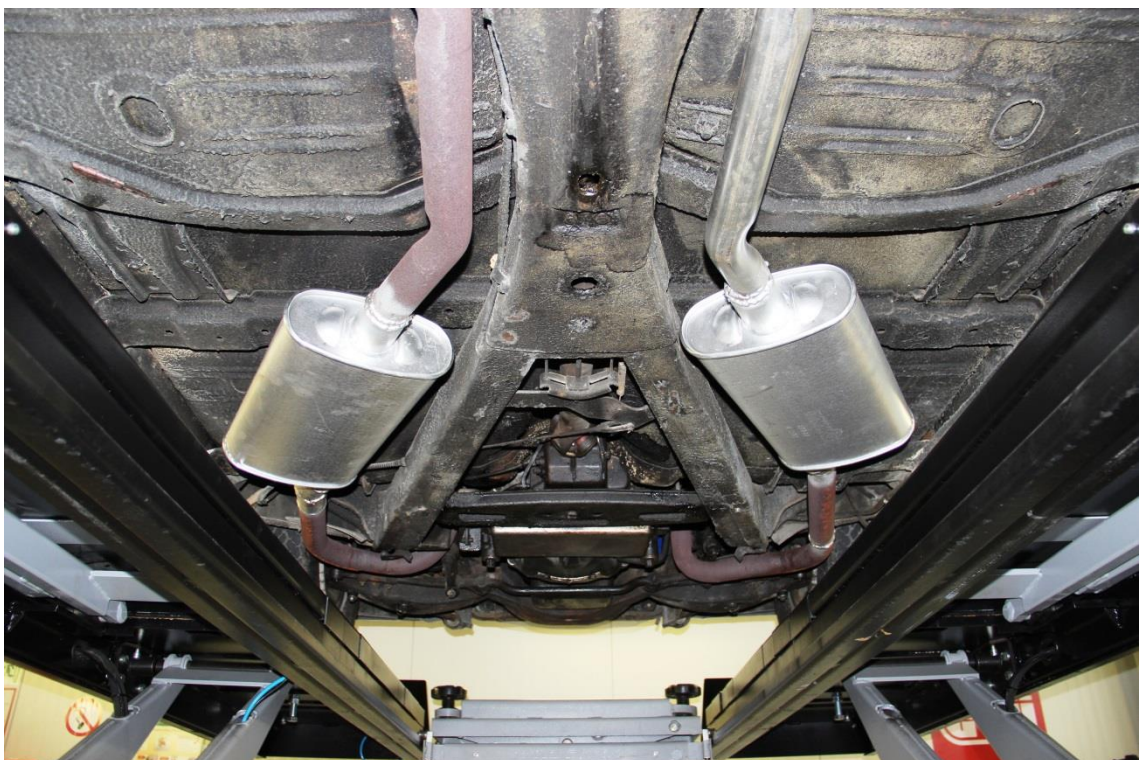
**Bild 8:** Wie Bild 7

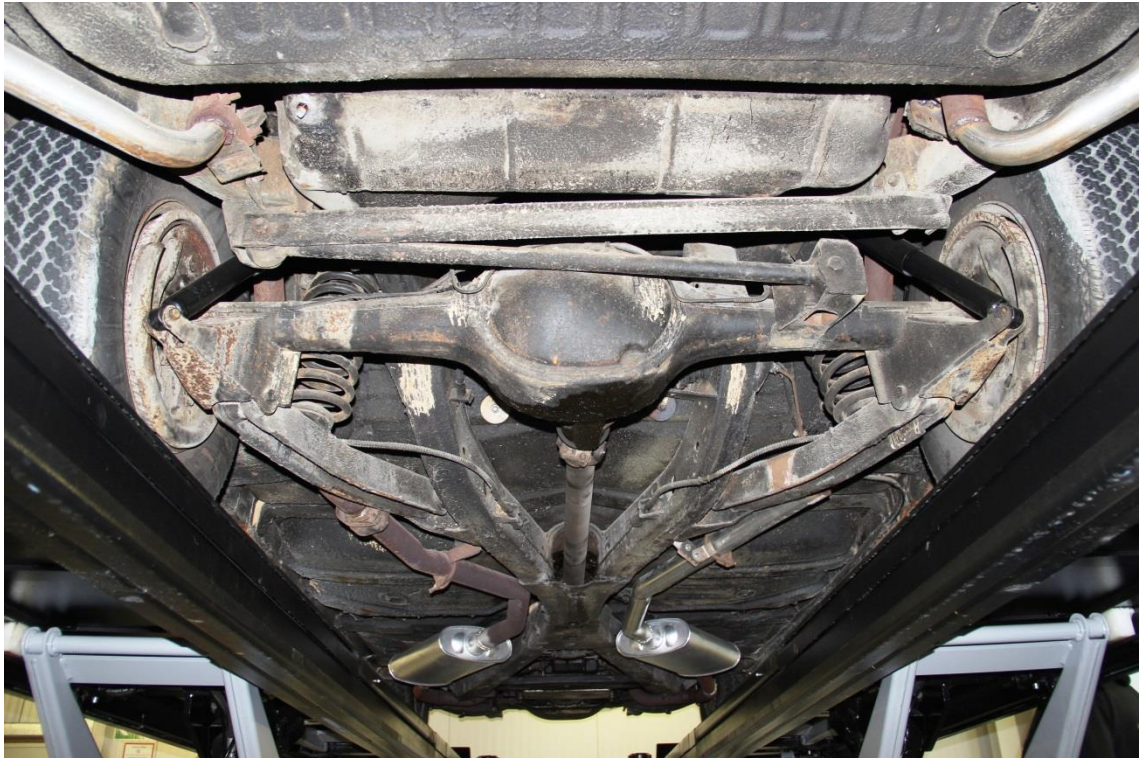
**Bild 9:** Pkw des Auftraggebers: Zustand der Bodengruppe im Bereich der Hinterachse

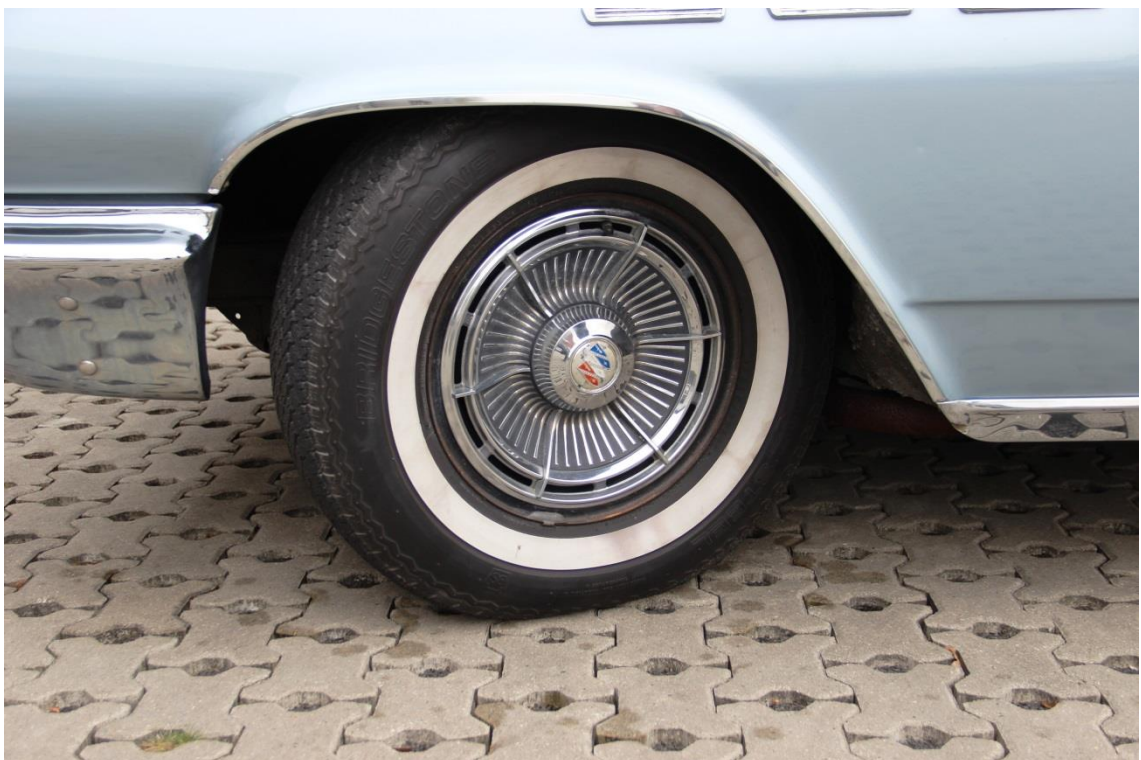
Die Reifen befanden sich in alterstypisch gebrauchtem Zustand. Die Profiltiefe betrug an allen Reifen mindestens 3,0 – 5,0 mm. Äußere Beschädigungen waren nicht erkennbar. Das auf das Herstellungsdatum bzw. die Herstellungswoche bezogene Reifenalter betrug jedoch mehr als fünf Jahre. Alterungs- oder Ozonrisse an den Seitenwänden oder im Bereich der profilierten Laufstreifen waren nicht erkennbar.

**Bild 10:** Pkw des Auftraggebers: Exemplarische Darstellung des Zustandes der Bereifung anhand des linken Vorderrades

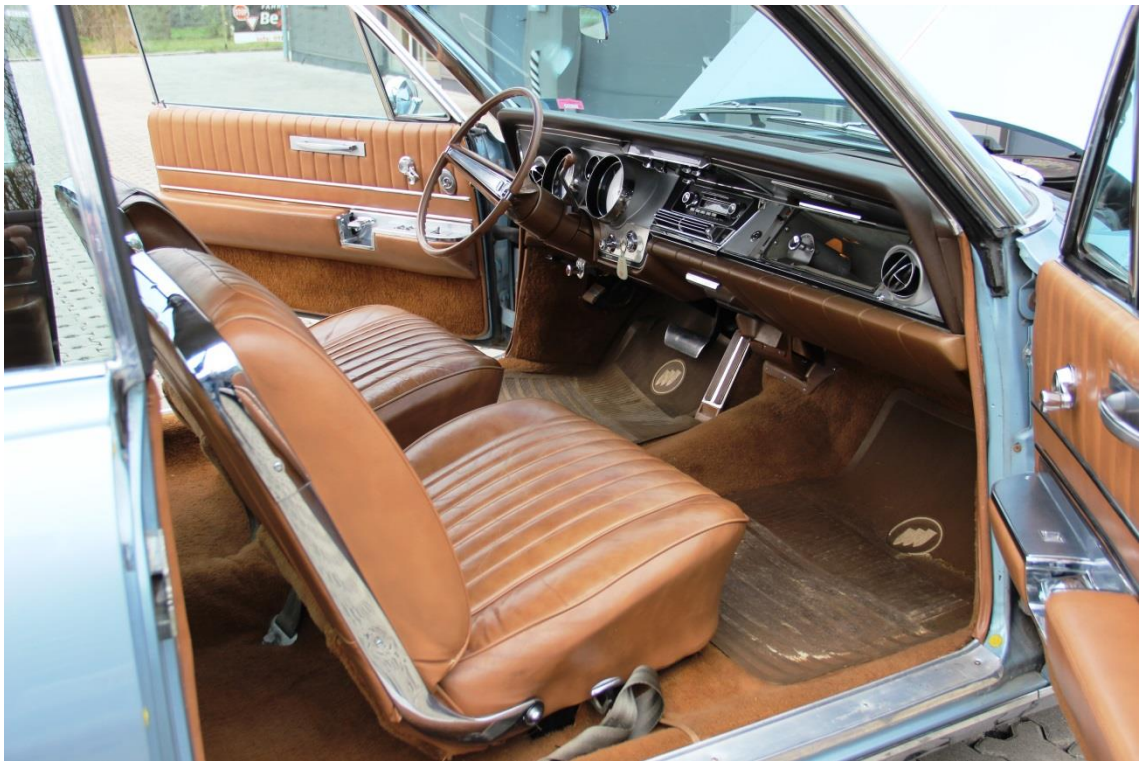
Das Interieur des Fahrzeuginnenraumes zeigte sich in gebrauchtem Zustand. Es lagen leichte Abnutzungsspuren, geringer Abrieb sowie leichte und Verunreinigungen vor. Sämtliche Ausstattungselemente waren unbeschädigt.

**Bild 11:** Pkw des Auftraggebers: Zustand des Fahrzeuginnenraumes mit Ansicht des Fahrer- und Beifahrerplatzes

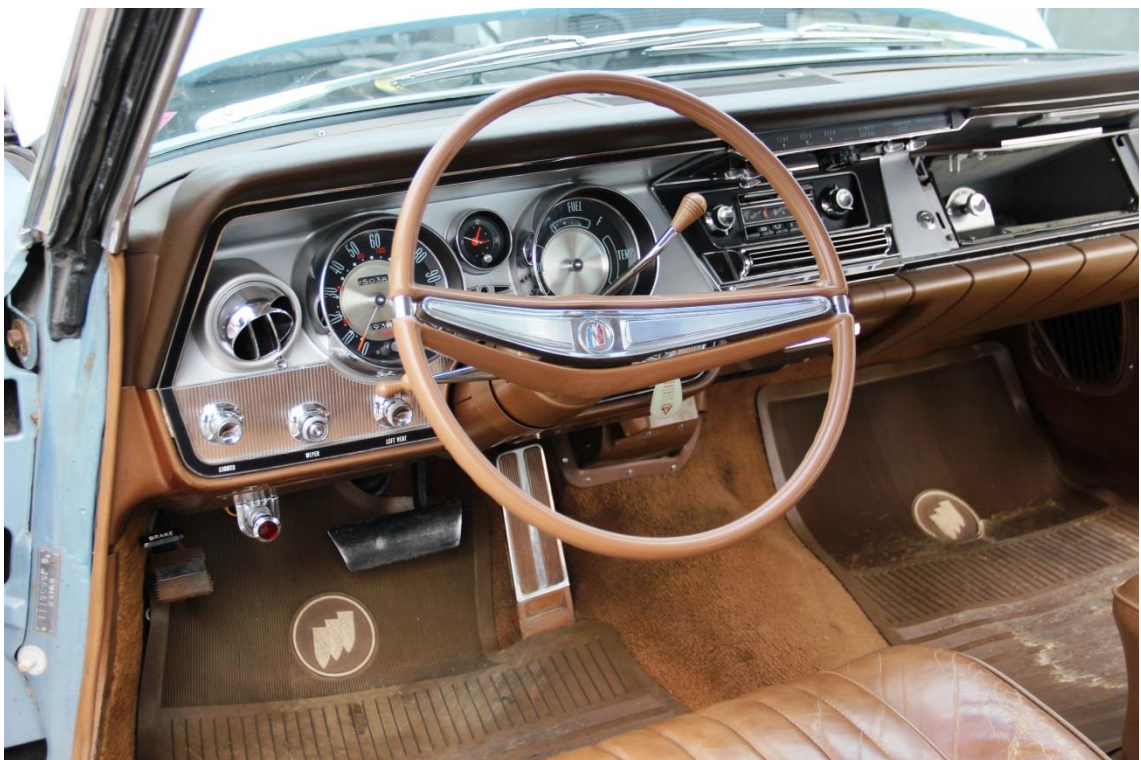
**Bild 12:** Pkw des Auftraggebers: Zustand des Fahrzeuginnenraumes mit Ansicht des Fahrerplatzes

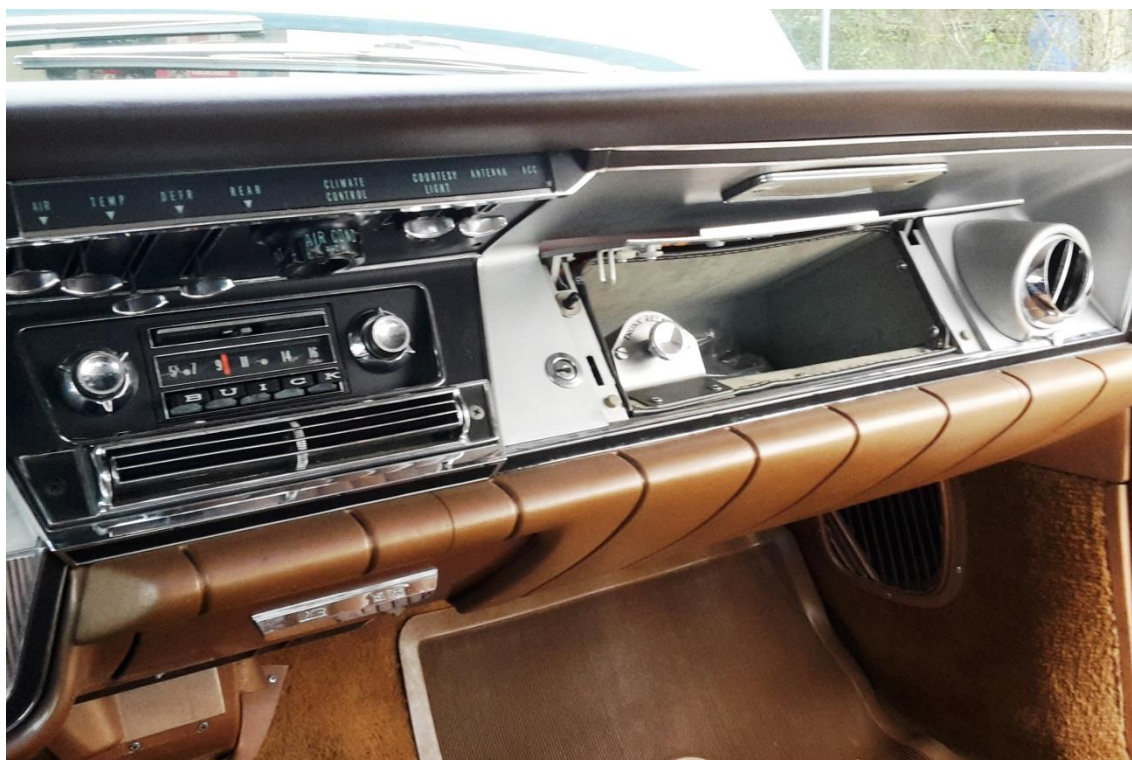
**Bild 13:** Pkw des Auftraggebers: Zustand des Fahrzeuginnenraumes mit Blick auf die Armaturentafel und Bedienelemente des Radios sowie der Klimaanlage

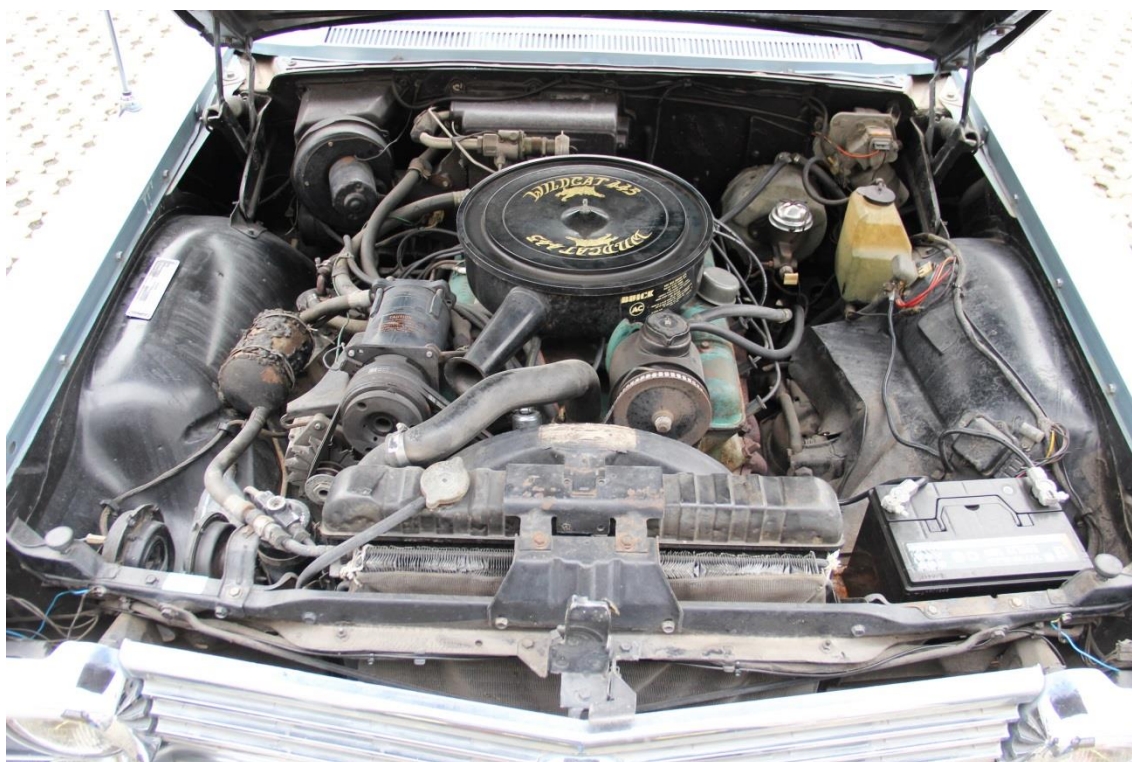
Der Motorraum zeigte sich in alterstypisch gebrauchtem Zustand. Verzinkte bzw. verchromte Bauteile wiesen einen altersentsprechenden Zustand mit auf. Im Motorraum zeigten sich leichte Verunreinigungen und geringe Korrosionsspuren in den Falzen.

**Bild 14:** Pkw des Auftraggebers: Zustand des Motorraumes

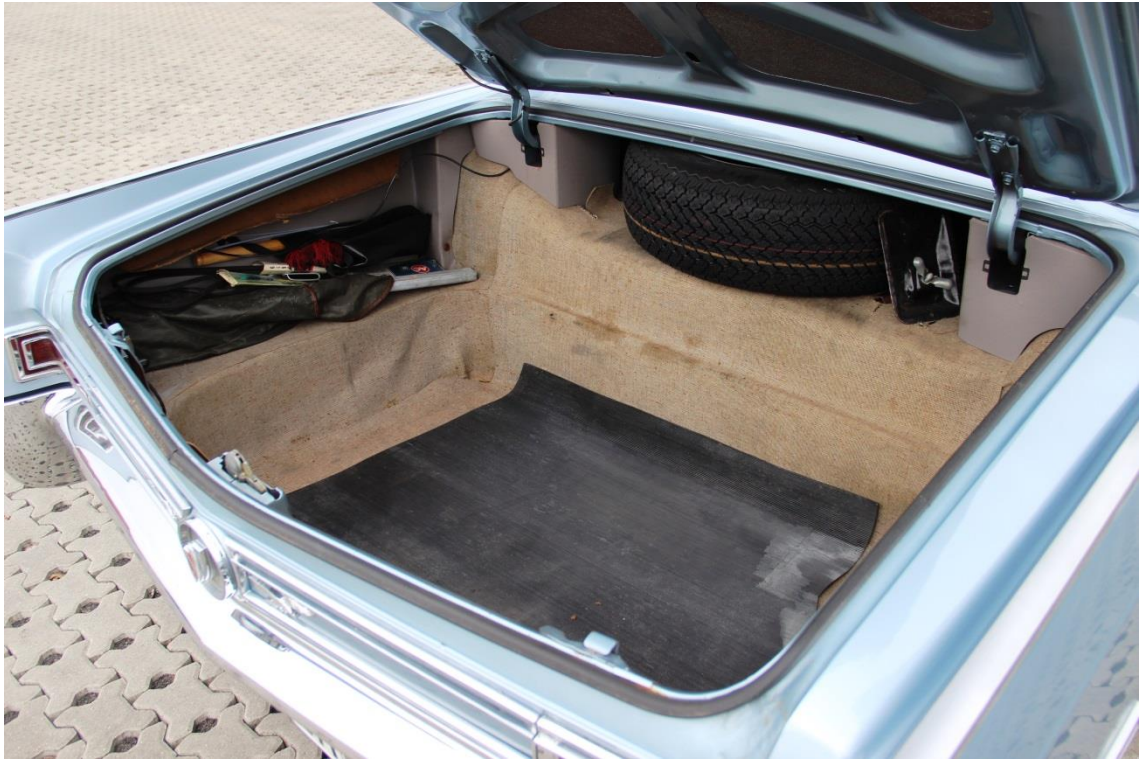
Der Kofferraum wies einen altersentsprechend gepflegten Zustand auf. An der Ladekante waren äußerst geringe Abnutzungsspuren erkennbar. Bordwerkzeug und Ersatzrad waren vorhanden. Im Kofferraum war kein negatives bzw. unangenehmes Geruchsbild festzustellen.

**Bild 15:** Pkw des Auftraggebers: Zustand des Kofferraumes
