# Bewertungsbericht

für Oldtimer, Liebhaber- und Klassiker-Fahrzeuge

**01338001-280-2017-1165**

Stefan Goldhorn, Gartenstr. 19, 36280 Oberaula  
Pkw General Motors Buick Electra 255 –  
ZIG SG 1H

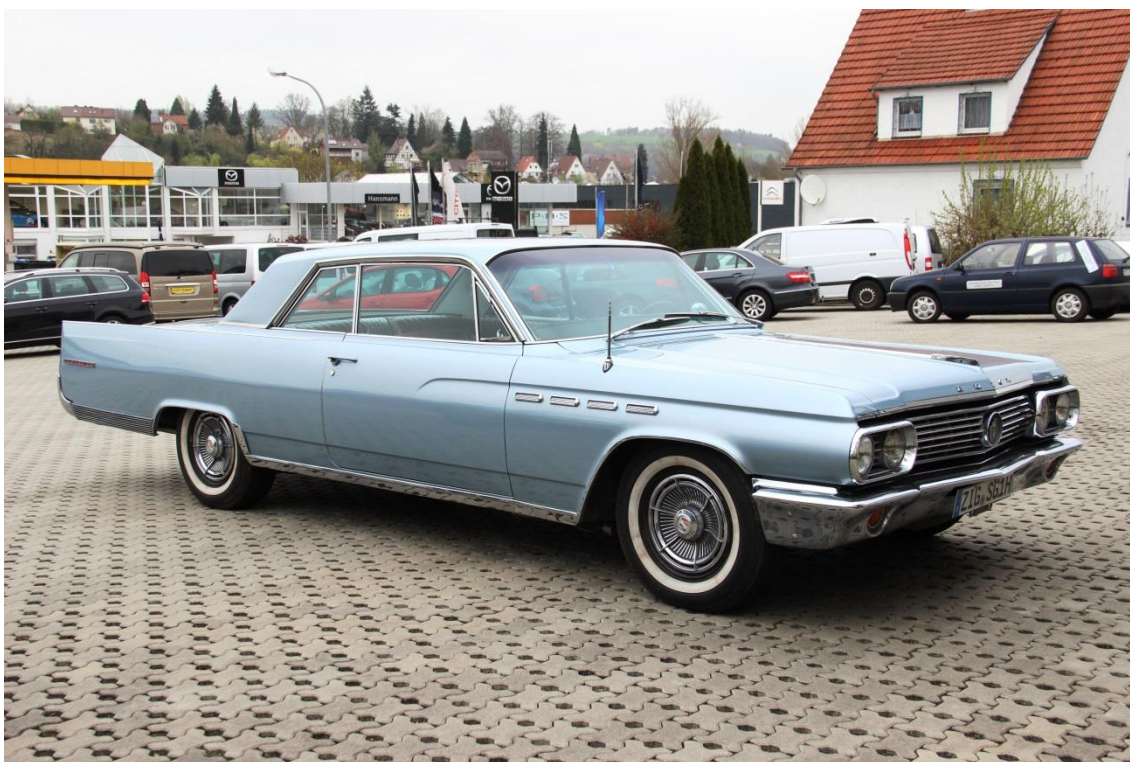
**Bild 1:** Pkw General Motors Buick Electra 225 des Auftraggebers mit dem Kennzeichen ZIG SG 1H – Gesamtansicht von vorne rechts

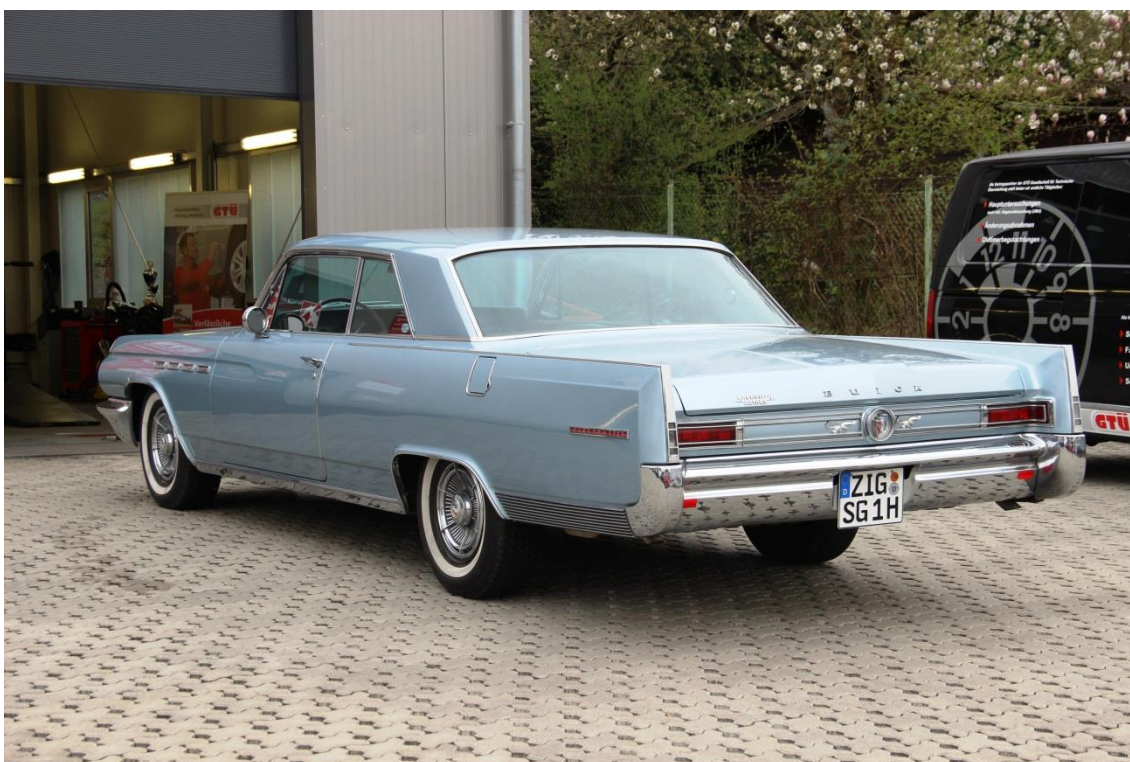
**Bild 2:** Pkw General Motors Buick Electra 225 des Auftraggebers mit dem Kennzeichen ZIG SG 1H – Gesamtansicht von hinten links

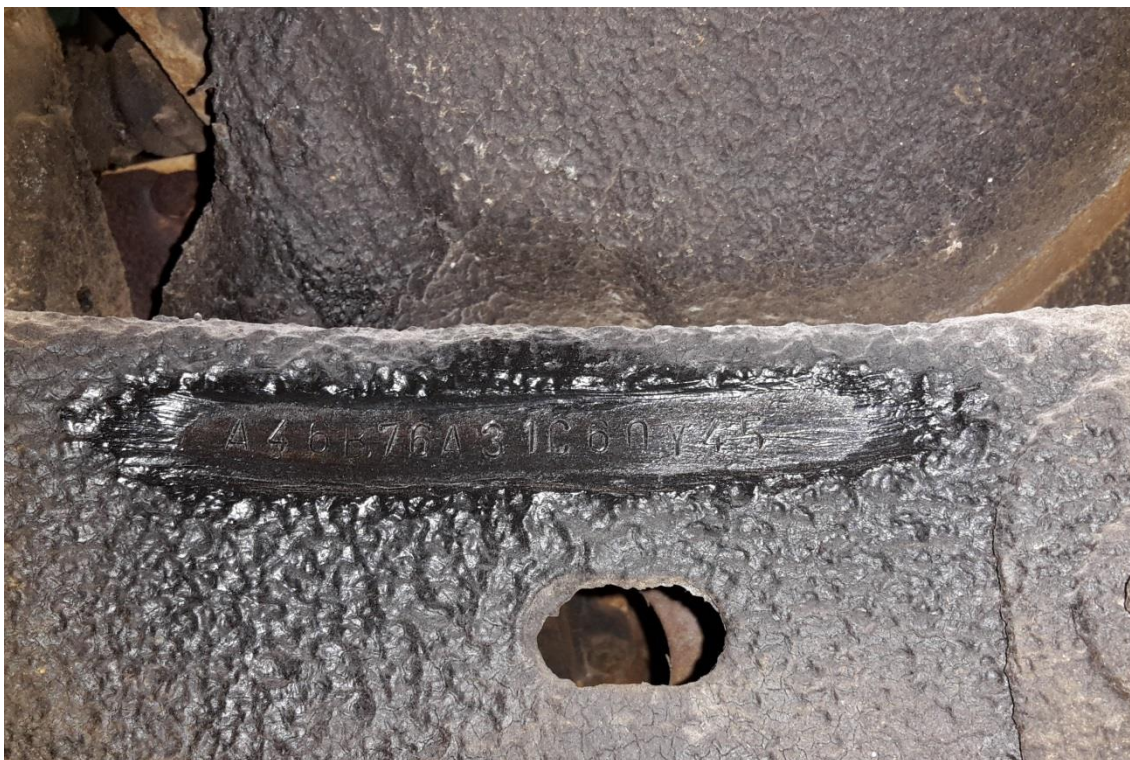
**Bild 3:** Pkw des Auftraggebers: Fahrzeugidentifizierung anhand der als zusätzliche Fahrzeug-Ident.-Nr. am vorderen rechten Rahmenlängsträger in Höhe der Vorderachse eingebrachten bzw. eingeschlagenen Buchstaben- und Ziffernfolge

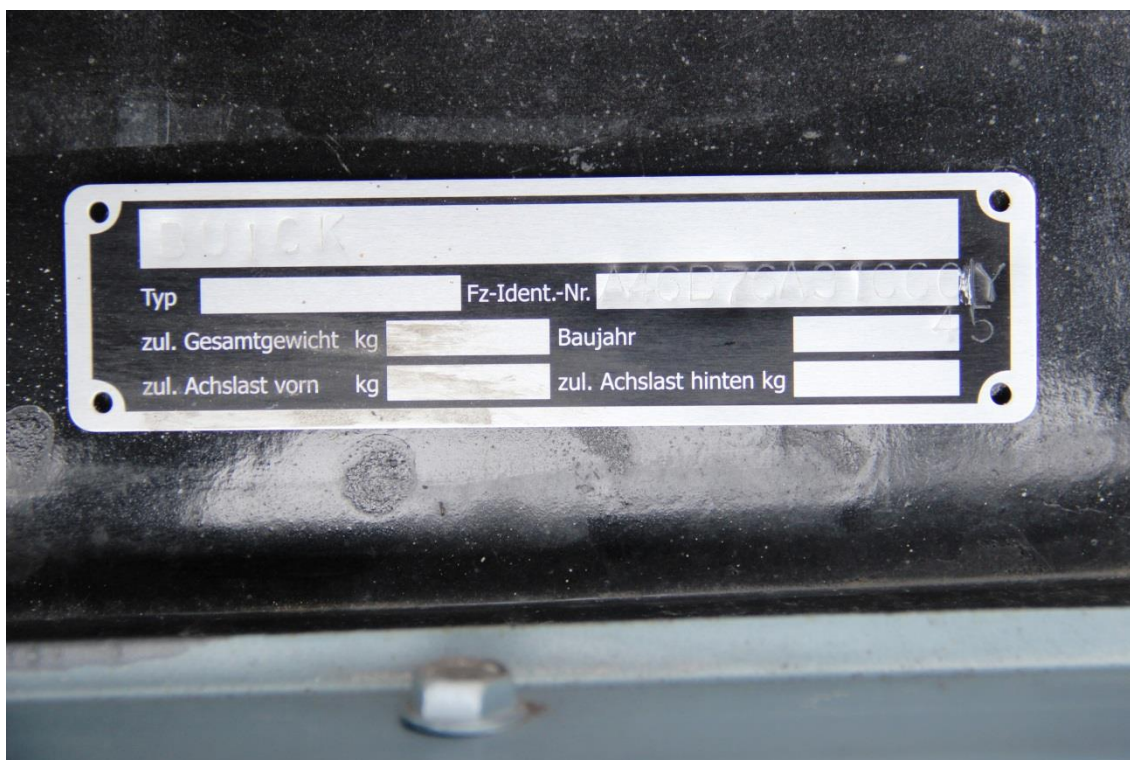
**Bild 4:** Pkw des Auftraggebers: Fahrzeugidentifizierung anhand des Eintrages zur zusätzlichen Fahrzeug-Ident.-Nr. auf dem im Motorraum am rechten Stehblech angebrachten Fabrikschild

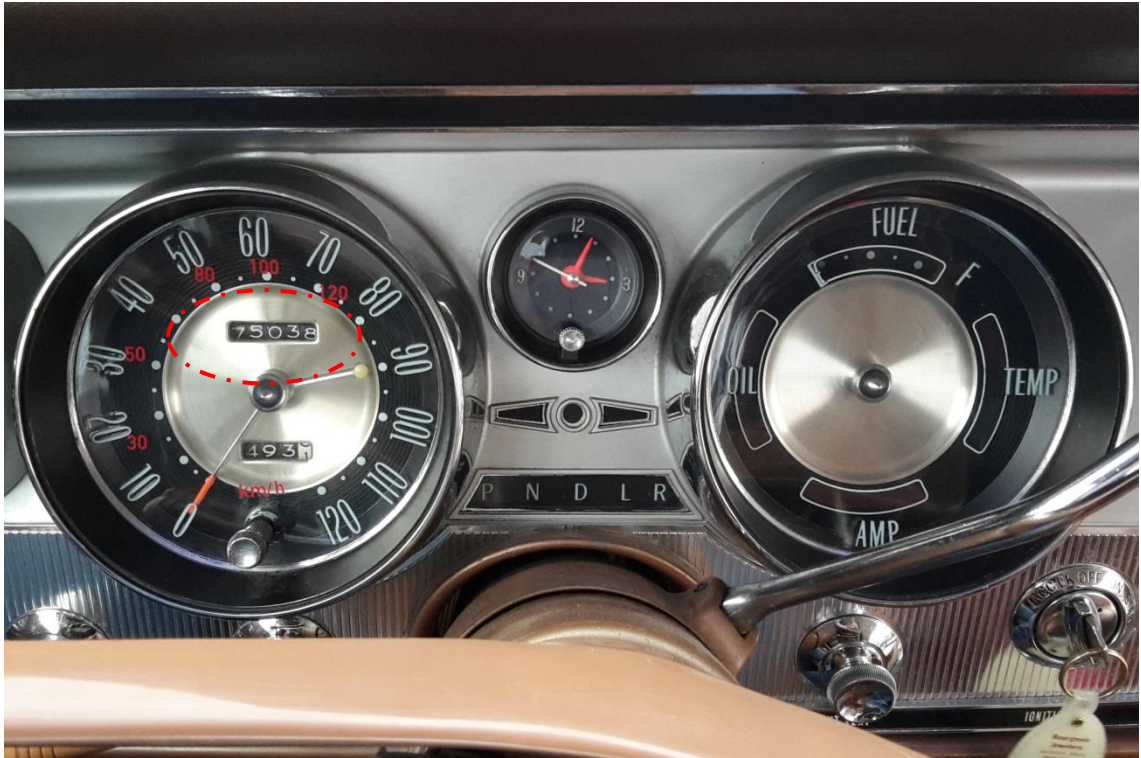
**Bild 5:** Pkw des Auftraggebers: Ermittlung der Gesamtleistung anhand der Anzeige des in den Geschwindigkeitsmesser bzw. Tachometer integrierten Wegstreckenzählers

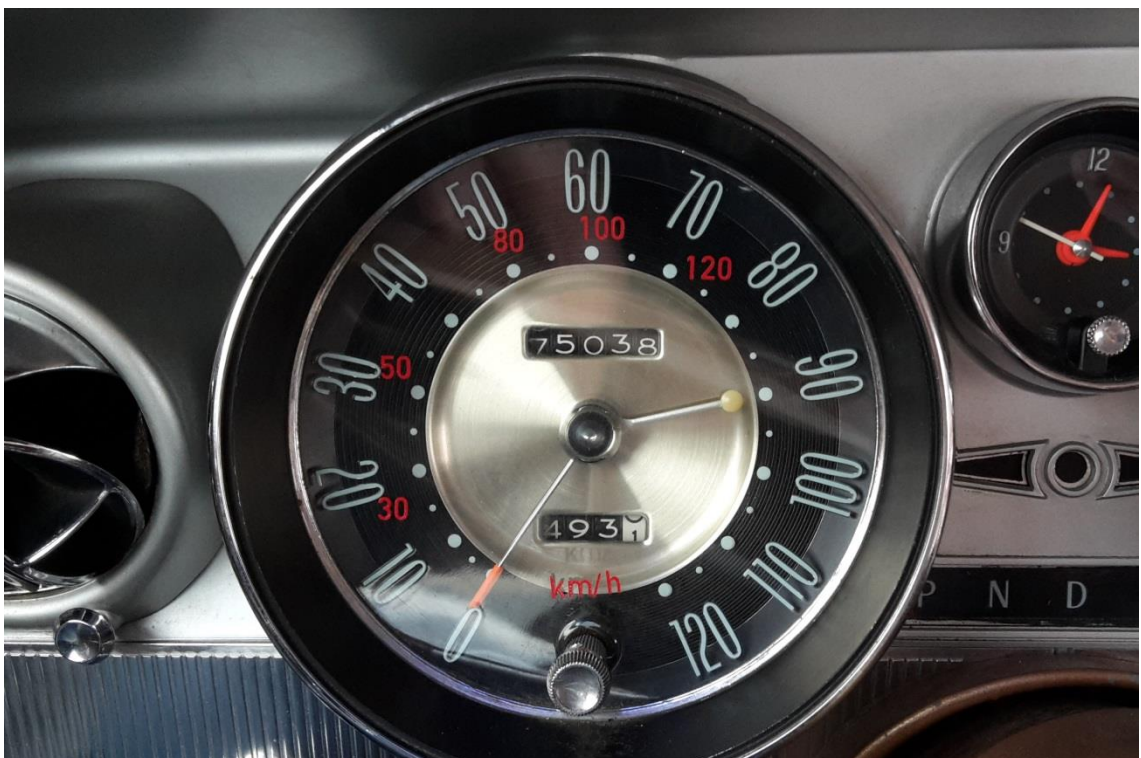
**Bild 6:** Wie Bild 5 – Detailaufnahme
